АКТ ОБСЛЕДОВАНИЯ
объекта социальной инфраструктуры
К ПАСПОРТУ ДОСТУПНОСТИ ОСИ
N 1-151024

- 1.1. Наименование (вид) объекта: ЧОУ ДПО «Учебный центр ПАО «Газпром».
- 1.2. Адрес объекта - Московская область, г.о. Истра, деревня Хволово, территория Учебная рекреационная, здание 1

ПАСПОРТ ДОСТУПНОСТИ
объекта социальной инфраструктуры (ОСИ)
N 1-151024

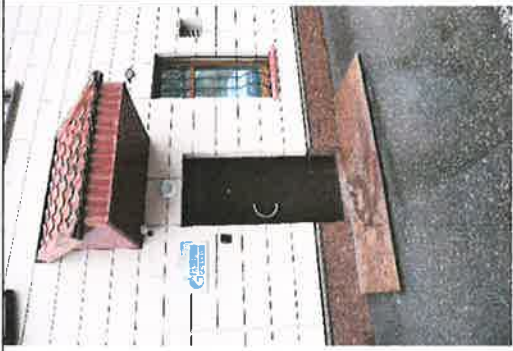
<p>Фото 1.1</p>	К	<p>Установить перед входом рядом с входной дверью, на стене, знак, указывающий на доступность объекта для людей на инвалидных колясках</p>

1.1	Вход (входь) на территорию (КПП)	есть		<p>Рядом со входом отсутствует знак доступности для людей с инвалидностью.</p>

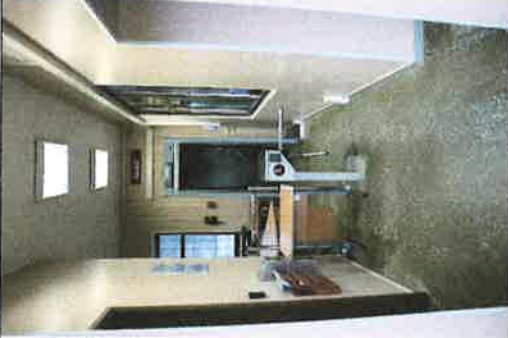
<p style="text-align: center;">Фото 1.2</p>	<p>На рамке металлоискателя отсутствует знак запрета прохода для людей с кардиостимуляторами</p>	<p>Все</p>	<p>Установить на рамке металлоискателя знак запрета прохода для людей с кардиостимуляторами</p>

<p>Установить указатели направления прохода для таких людей, обеспечив путь движения в обход рамки металлодетектора (п.6.5.1 СП 59.13330.2020).</p>	<p>Организационные мероприятия</p>
				<p>На территории отсутствует система навигации (информационные указатели направления движения).</p>	<p>К, О, Г, С</p>	<p>Система средств информационной поддержки и навигации должна быть обеспечена на всех путях движения, доступных для МГН на часы работы организации. (п.5.1.3 СП 59.13330.2020).</p>	<p>Текущий ремонт</p>

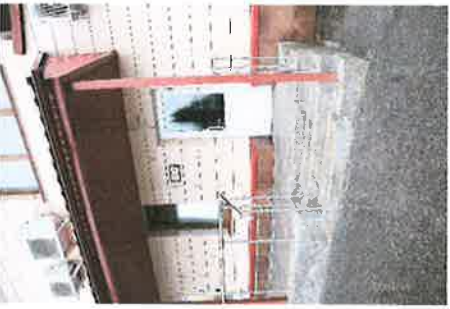
<p>Фото 1.3</p>	<p>Высота ступеней лестницы КПП со стороны внутренней территории отличается друг от друга (0,16-0,22 м).</p>	О, С	<p>Рассмотреть вопрос о переустройстве лестницы входа так, чтобы все ступени лестницы должны были одинаковыми по размеру, ширина проступей лестницы от 0,35 до 0,4 м, высота подступенка от 0,12 до 0,15м (п. 5.1.12 СП 59.13330.2020).</p>	Капитальный ремонт
			<p>Отсутствуют тактильно-контрастные наземные предупреждающие указатели перед лестницей для людей с нарушением зрения.</p>	<p>Установить локальные предупреждающие указатели перпендикулярно к направлению движения перед источником опасности (лестницей), находящемся прямо по основному ходу движения с глубиной - протяженностью пересекаемой части от 0,5 до 0,6 м и с рифлением в виде усеченных конусов, усеченных куполов или цилиндров, расположенных в линейном порядке, используемые для обустройства перед лестницами и дверями предупреждающих ТНУ, разрезающих движение в прежнем направлении с осторожностью в соответствии с ГОСТ 52875 (п.4.1.6.1).</p>	С	<p>Установить локальные предупреждающие указатели перпендикулярно к направлению движения перед источником опасности (лестницей), находящемся прямо по основному ходу движения с глубиной - протяженностью пересекаемой части от 0,5 до 0,6 м и с рифлением в виде усеченных конусов, усеченных куполов или цилиндров, расположенных в линейном порядке, используемые для обустройства перед лестницами и дверями предупреждающих ТНУ, разрезающих движение в прежнем направлении с осторожностью в соответствии с ГОСТ 52875 (п.4.1.6.1).</p>	Капитальный ремонт

Текущий ремонт
			Контрастно не обозначены первая и последняя ступеньки со стороны проступи (горизонтальной части), что представляет опасность для слабовидящих людей.	С	Выделить проступи (горизонтальные части) краевых ступеней лестницы путем нанесения одной или нескольких противоскользящих полос, контрастных с поверхностью ступени, (например, желтого цвета), имеющих общую ширину в пределах 0,08-0,1 м. Расстояние между контрастной полосой и краем ступени - от 0,03 до 0,04 м. (п. 6.2.8 СП 59.13330.2020).		Текущий ремонт
			На лестнице отсутствуют поручни с нетравмирующим окончанием. О, С	О, С	Установить поручни с двух сторон лестницы с нетравмирующим горизонтальным завершением. Высоту поручня определяют от его верхней части до поверхности проступи ступеней и принимают 0,9 м. Перед нижним и верхним маршами внешней лестницы следует предусматривать завершающие части поручней, которые должны быть горизонтальными и выступать за границы лестничных маршей на 0,3 м. Форма завершающих частей поручней должна быть		Текущий ремонт

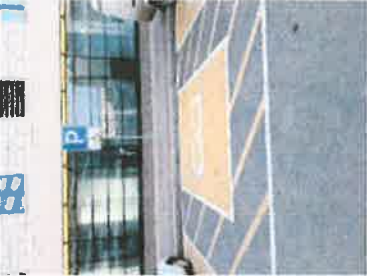
1.3	Пандус (наружный)	нет						
1.4	Автостоянка и парковка	нет		К, О	Выделить на парковке мест для парковки автотранспорта инвалидов, в том числе 5% специализированных мест для автотранспорта инвалидов, передвигающихся на кресле-коляске и обозначить их знаками в соответствии с ГОСТ Р 52289 и ПДД и	На парковке, расположенной перед КПП, а также на территории внутри периметра объекта отсутствуют выделенные места для парковки транспорта инвалидов: - отсутствует обозначение парковочных мест знаками,	Текущий ремонт

принятыми ГОСТ Р 52289 и ПДД; - отсутствует обозначение разметкой на поверхности дорожного покрытия.	разметкой на поверхности дорожного покрытия (5.2.1, 5.2.2, 5.2.3, 5.2.4, 6.5.1 СП 59.13330.2020).

Организовать парковочные места для парковки транспорта инвалидов на территории внутри периметра объекта на расстоянии не более 50 м от входа в учебный корпус
--	--	--	---	---	---	---

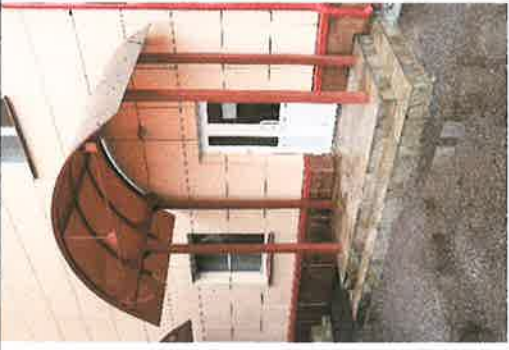
2.1. Учебный корпус, запасной вход							
2.1.1	Лестница (наружная)	есть		<p>Контрастно не обозначены первая и последняя ступеньки со стороны проступи (горизонтальной части), что представляет опасность для слабовидящих людей.</p>

<p>Фото 2.1</p>	С	<p>Выделить проступи (горизонтальные части) краевых ступеней лестницы путем нанесения одной или нескольких противоскользящих полос, контрастных с поверхностью ступени, (например, желтого цвета), имеющих общую ширину в пределах 0,08-0,1 м. Расстояние между контрастной полосой и краем ступени - от 0,03 до 0,04 м. (п. 6.2.8 СП 59.13330.2020).</p>

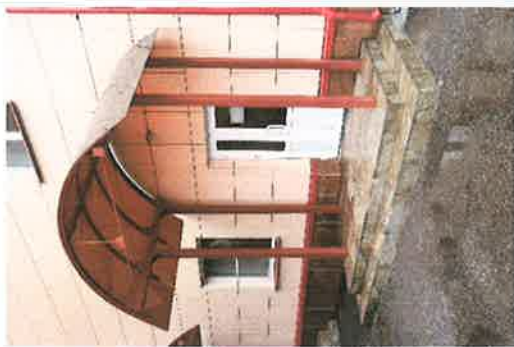
Перед входной дверью отсутствуют тактильно-контрастные наземные указатели.	С	Оборудовать входную площадку тактильно-контрастными наземными указателями по ГОСТ Р 52875 перед входной дверью или грязесборной решеткой, глубиной от 0,5 до 0,6 м, шириной, равной ширине дверного проема. Рифы типа усеченных конусов, усеченных куполов, цилиндров, расположенных в линейном порядке рисунком А.3, приложении А ГОСТ Р 52875. Ширина просветов ячеек решетки не должна превышать 0,013 м. (п.5.1.18, 6.1.8 СП 59.13330.2020, п.4.2.2 ГОСТ Р 52875).	Текущий ремонт

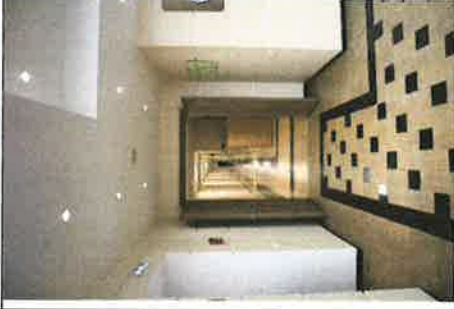
Отсутствуют обозначенные места отдыха для людей с инвалидностью.	К, О, С	На каждом этаже следует предусматривать зоны отдыха на два-три места, в том числе для инвалидов на креслах-колясках. При большой длине этажа зоны отдыха следует предусматривать через 25–30 м. Места должны быть обозначены информационным знаком, оборудованы креслами с подлокотниками и опорой для спины (п.6.2.5, 8.6.3 СП 59.13330.2020).	Текущий ремонт

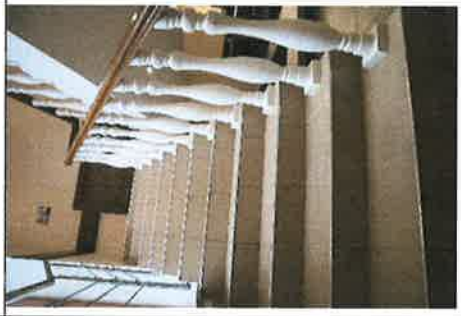
<p>Фото 3.3</p>	Отсутствует контрастное обозначение первой и последней ступеней проступи (горизонтальной части ступени).	С	Нанести на проступи (горизонтальные части) краевых ступеней лестничных маршей одну или несколько противоскользящих полос, контрастных с поверхностью ступени общей шириной 0,08–0,1 м. Допускается применение контрастных противоскользящих полос с фотолюминисцентным покрытием. Расстояние между краем контрастной полосы и краем проступи ступени – не более 0,04 м (6.2.8 СП 59.13330.2020).	Текущий ремонт

На поручнях отсутствует рельефное обозначение этажей.	С	Предусмотреть рельефные обозначения этажей на боковой, внешней по отношению к маршу, поверхности поручней лестницы (п. 6.2.12 СП 59.13330.2020).	Текущий ремонт

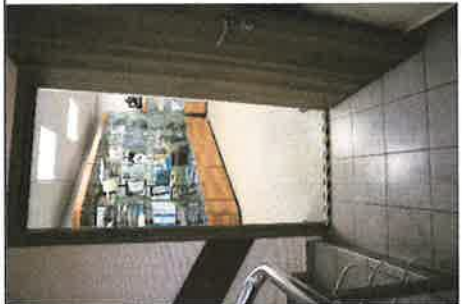
<p>Фото 3.6</p>

<p>Капитальный ремонт, Организационные мероприятия</p>
		<p>отсутствуют указатели направления, указывающие путь к ближайшему доступному пути эвакуации.</p>	<p>К</p>	<p>Обеспечить ширину двери эвакуационного выхода не менее 1,2 м в соответствии с п. 6.2.21 СП 59.13330.2020.</p>	<p>Капитальный ремонт, Организационные мероприятия</p>
		<p>Ширина проема двери со 2ого этажа на эвакуационную лестницу «в свету» составляет 0,84 м (первая дверь).</p>	<p>О, С</p>	<p>Высота порога двери со второго этажа на эвакуационную лестницу составляет 0,04 м.</p>	<p>Обеспечить высоту порога двери на эвакуационную лестницу не более 0,014 м (п. 6.2.4 СП 59.13330.2020). До переустройства входа оборудовать дверной проем инвентарным мини пандусом. Например:</p>

Инвентарный пандус должен быть шириной не менее 0,8 м, с продольным уклоном – не более 1:12 (80 %) и рассчитан на нагрузку не менее 250 кг/м2 (п. 6.2.9 СП 59.13330.2020). Также можно предусмотреть другой путь эвакуации людей с инвалидностью, отразить его на планах и довести сведения до ответственных сотрудников.		Инвентарный пандус должен быть шириной не менее 0,8 м, с продольным уклоном – не более 1:12 (80 %) и рассчитан на нагрузку не менее 250 кг/м2 (п. 6.2.9 СП 59.13330.2020).
			Отсутствует контрастное обозначение первой и последней ступеней лестничного марша со стороны проступи (горизонтальной части ступени).

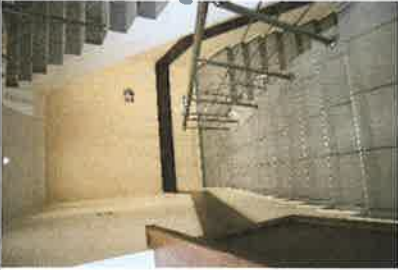
Фото 3.7	С	Нанести на проступи (горизонтальные части) краевых ступеней (первой и последней) лестничных эвакуационной лестницы маршей одну или несколько противоскользящих полос, контрастных с поверхностью ступени, желтого цвета или контрастные фотолюминесцентные полосы, общей шириной 0,08–0,1 м (6.2.8, 6.2.29 СП 59.13330.2020).	Организационные мероприятия

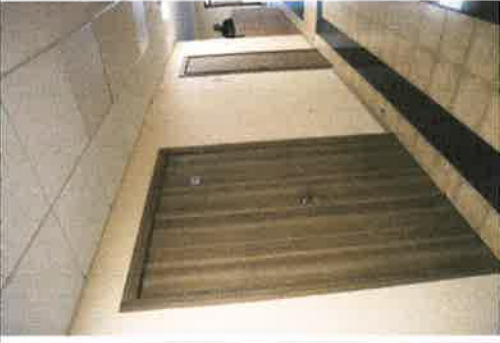
<p>Фото 4.1</p>	Отсутствует тактильная информационная табличка о назначении помещения на стене рядом с дверью.	С	Установить у двери со стороны ручки информационную табличку о назначении помещения (выполненную рельефно-графическим и рельефно-точечным способом), расположенную на высоте от 1,2 до 1,6 м от уровня пола и на расстоянии 0,1–0,5 м от края двери (6.5.9 СП 59.13330.2020)	Текущий ремонт

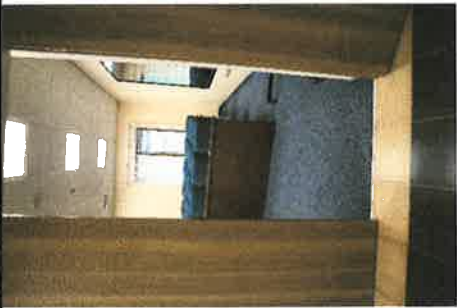
<p>Фото 4.2</p>	В аудитории отсутствуют выделенные места для людей на креслах-колясках	К	Выделить в аудитории места для людей на креслах-колясках. Габарит места не менее 0,9 м (ширина) x 1,4 м (глубина). Обеспечить ширину прохода от двери к месту размещения не менее 0,9 м и зону для маневрирования около места размещения диаметром не менее 1,4 м.	Текущий ремонт, Организационные мероприятия

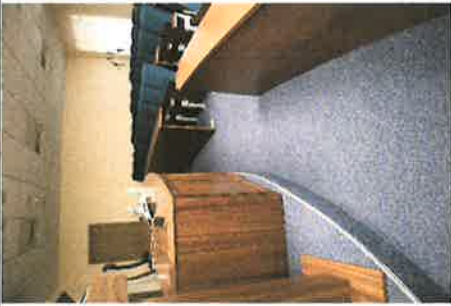
<p style="text-align: center;">Фото 4.3</p>	Отсутствует система обеспечения разборчивости звуковой информации	Г	Установить систему обеспечения разборчивости звуковой информации для людей с нарушением слуха, использующих слуховые аппараты (6.5.12 СП 59.13330.2020). Установить информационный знак о наличии системы в соответствии с ГОСТ Р 52131.	Организационные мероприятия, Индивидуальное решение с ТСР
4.2.2	Учебная аудитория 2016

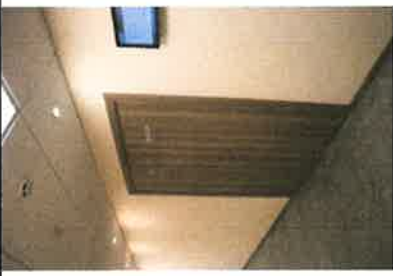
<p style="text-align: center;">Фото 4.4</p>	Отсутствует система обеспечения разборчивости звуковой информации.	Г	Установить систему обеспечения разборчивости звуковой информации для людей с нарушением слуха, использующих слуховые аппараты (6.5.12 СП 59.13330.2020). Установить информационный знак о наличии системы в соответствии с ГОСТ Р 52131.	Организационные мероприятия, Индивидуальные средства ТСР)

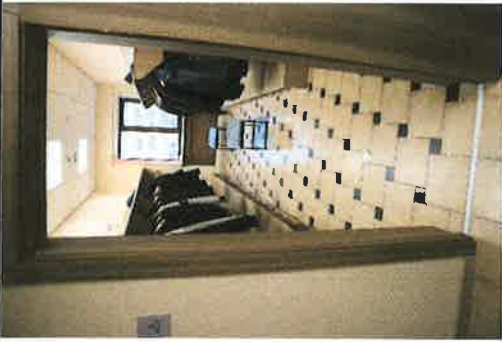
<p style="text-align: center;">Фото 4.6</p>	Отсутствует тактильная информационная табличка о назначении помещения на стене рядом с дверью.	С	Установить у двери со стороны ручки информационную табличку о назначении помещения (выполненную рельефно-графическим и рельефно-точечным способом), расположенную на высоте от 1,2 до 1,6 м от уровня пола и на расстоянии 0,1–0,5 м от края двери (6.5.9 СП 59.13330.2020)	Текущий ремонт
				Ширина двери в гардероб «в Свету» составляет 0,80м.	К	Обеспечить ширину полотна двери в гардероб не менее 0,9 м (п.6.2.4 СП 59.13330.2020). До момента капитального ремонта разработать порядок оказания ситуационной помощи.	Капитальный ремонт

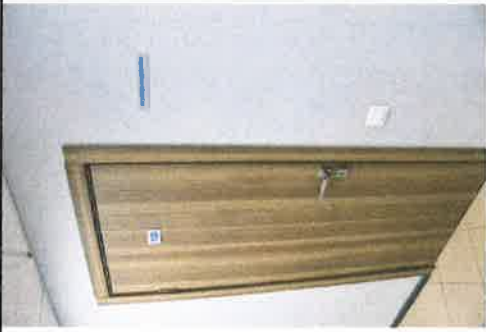
<p>Ф о т о 5 . 3</p>	Отсутствует тактильная информационная табличка о назначении помещения на стене рядом с дверью.	Установить у двери со стороны ручки информационную табличку о назначении помещения (выполненную рельефно-графическим и рельефно-точечным способом), расположенную на высоте от 1,2 до 1,6 м от уровня пола и на расстоянии 0,1–0,5 м от края двери (6.5.9 СП 59.13330.2020)	Текущий ремонт

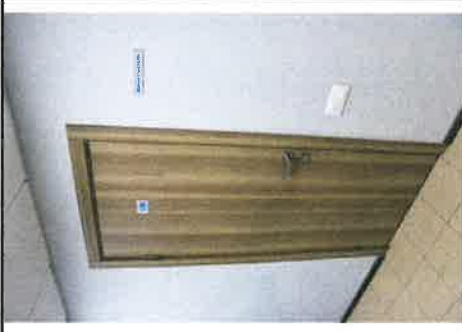
Отсутствует тактильная информационная табличка о назначении помещения на стене рядом с дверью.	Установить у двери со стороны ручки информационную табличку о назначении помещения (выполненную рельефно-графическим и рельефно-точечным способом), расположенную на высоте от 1,2 до 1,6 м от уровня пола и на расстоянии 0,1–0,5 м от края двери (6.5.9 СП 59.13330.2020)	Текущий ремонт

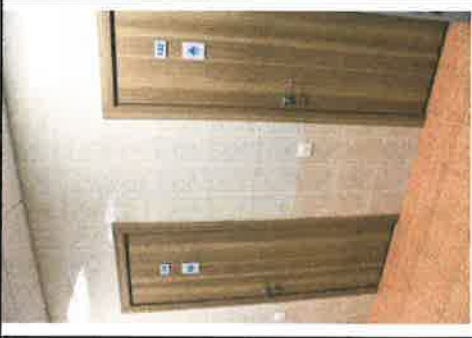
5.2.3	Санузлы и душевые внутри раздевалок спортивного зала			Ф о т о 5 . 4

Отсутствует тактильная информационная табличка о назначении помещения на стене рядом с дверью.	С	Установить у двери со стороны ручки информационную табличку о назначении помещения (выполненную рельефно-графическим и рельефно-точечным способом), расположенную на высоте от 1,2 до 1,6 м от уровня пола и на расстоянии 0,1-0,5 м от края двери (6.5.9 СП 59.13330.2020)	Текущий ремонт
				Ф о т о 5 . 5

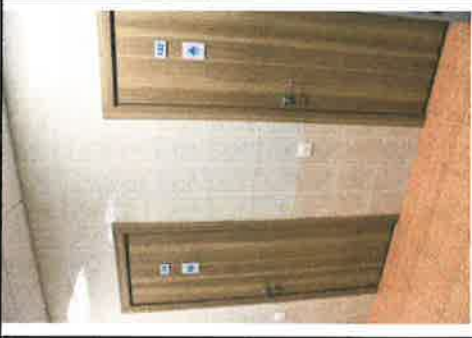
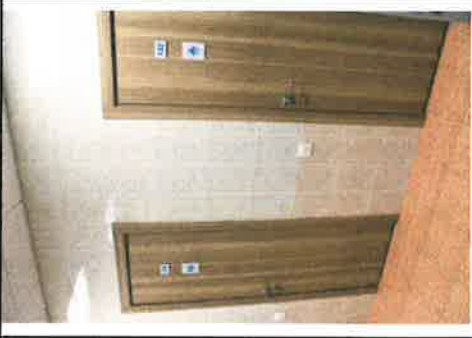
Ф о т о 5 . 6

Ширина проемов дверей в санузлы и душевые раздевалок спортивного зала составляет 0,58 м, что делает их	К, О	Провести расширение дверных проемов (не менее 0,9 м)	Капитальный ремонт

недоступными для людей на креслах-колясках	К, О	Провести перепланировку раздевалок спортивного зала, расширив площади санузлов и душевых до нормативных размеров в соответствии с требованиями СП 59.13330.2020 блока санузлов, оборудовать доступную кабину, оснастив ее необходимым сантехническим оборудованием, опорными поручнями, системой экстренного вызова помощи в соответствии с требованиями п.п. 6.3.3 – 6.3.9 СП 59.13330.2020	Капитальный ремонт

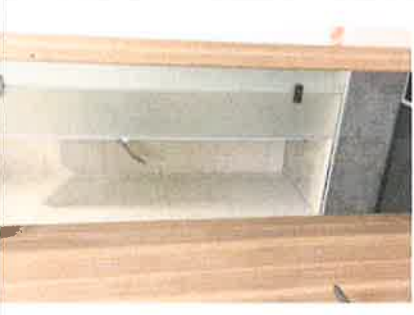
Габариты и внутреннее оснащение санузлов и душевых спортивного зала делает их недоступными для людей на креслах-колясках и некоторых людей с нарушениями опорно-двигательного аппарата.			
			Ф о т о 5 . 7
